Felssturz

DACHL NORDWAND

Überblick

Gesäuse - Österreich
Dachl Nordwand

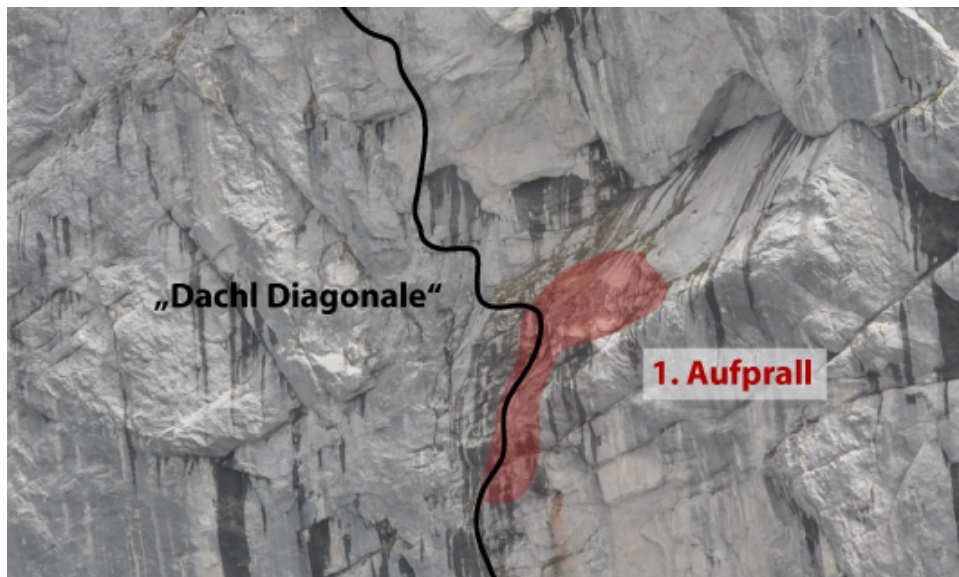
- Erster Aufprall eines Teiles am "Fußballplatz" (Bild 2) im Bereich nach der 6. Seillänge der Route "Dachl Diagonale".
- Zweiter Aufprall auf dem "Plattenspitz" im Bereich der Querung zum Einstieg der Route "Dachl Nordwand". Hier großflächiger Aufprall mit massiven Schäden und Beeinflussungen der Routen und des Zustieges.
- Nach dem 2. Aufprall massige Verteilung des Sturzmaterials über den steil abbrechenden Vorbau bis zum "Peternpfad".
- Hier wurden großflächig Latschenflächen mitgerissen.
- Ende und großflächige Ablagerung in den beiden Schuttrinnen des "Peternpfades".

Bild 2: 1. Aufprall im Bereich des "Fußballplatzes" (© Reinmüller)

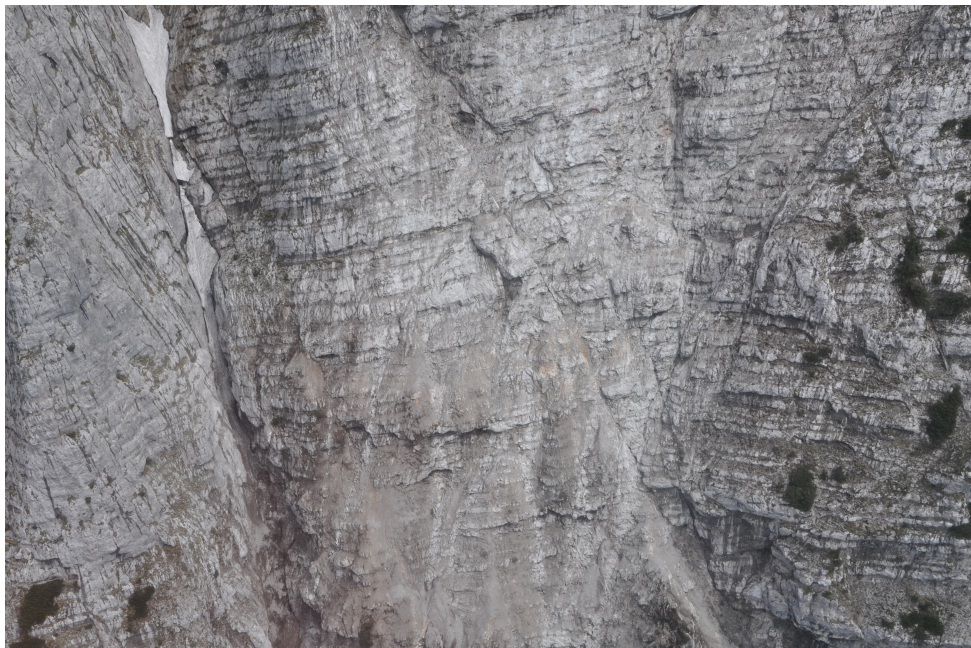
- **Peternpfad**
Großflächig im Bereich der beiden Schuttrinnen in Höhe von 1.420 m bis 1.580 m.
- **Dachl Vorbau**
Großflächig am Zustieg zur "Anima Mundi".
Ablagerungen in der "Dachlschlucht" im unteren Drittel.

Bild 4: Sturzbahn am Vorbau (© Reinmüller)

- Der Zustieg zur "Anima Mundi" sollte bis auf weiteres nicht begangen werden. Dort gab es großflächige Veränderungen und in diesem Bereich ist auch nach weiteren Regenfällen und Sommergewittern aufgrund absturzbereiter Ablagerungen auf den Bändern mit Steinschlag zu rechnen.
- Am wenigsten betroffen ist der Zustieg vom Einstieg zur Route "60 plus" an der Rosskuppe (siehe XEIS-AUSLESE). Dieser Zustieg sollte nach einigen Sommergewittern heuer wieder begehbar werden. Von allen anderen Varianten ist derzeit abzuraten.

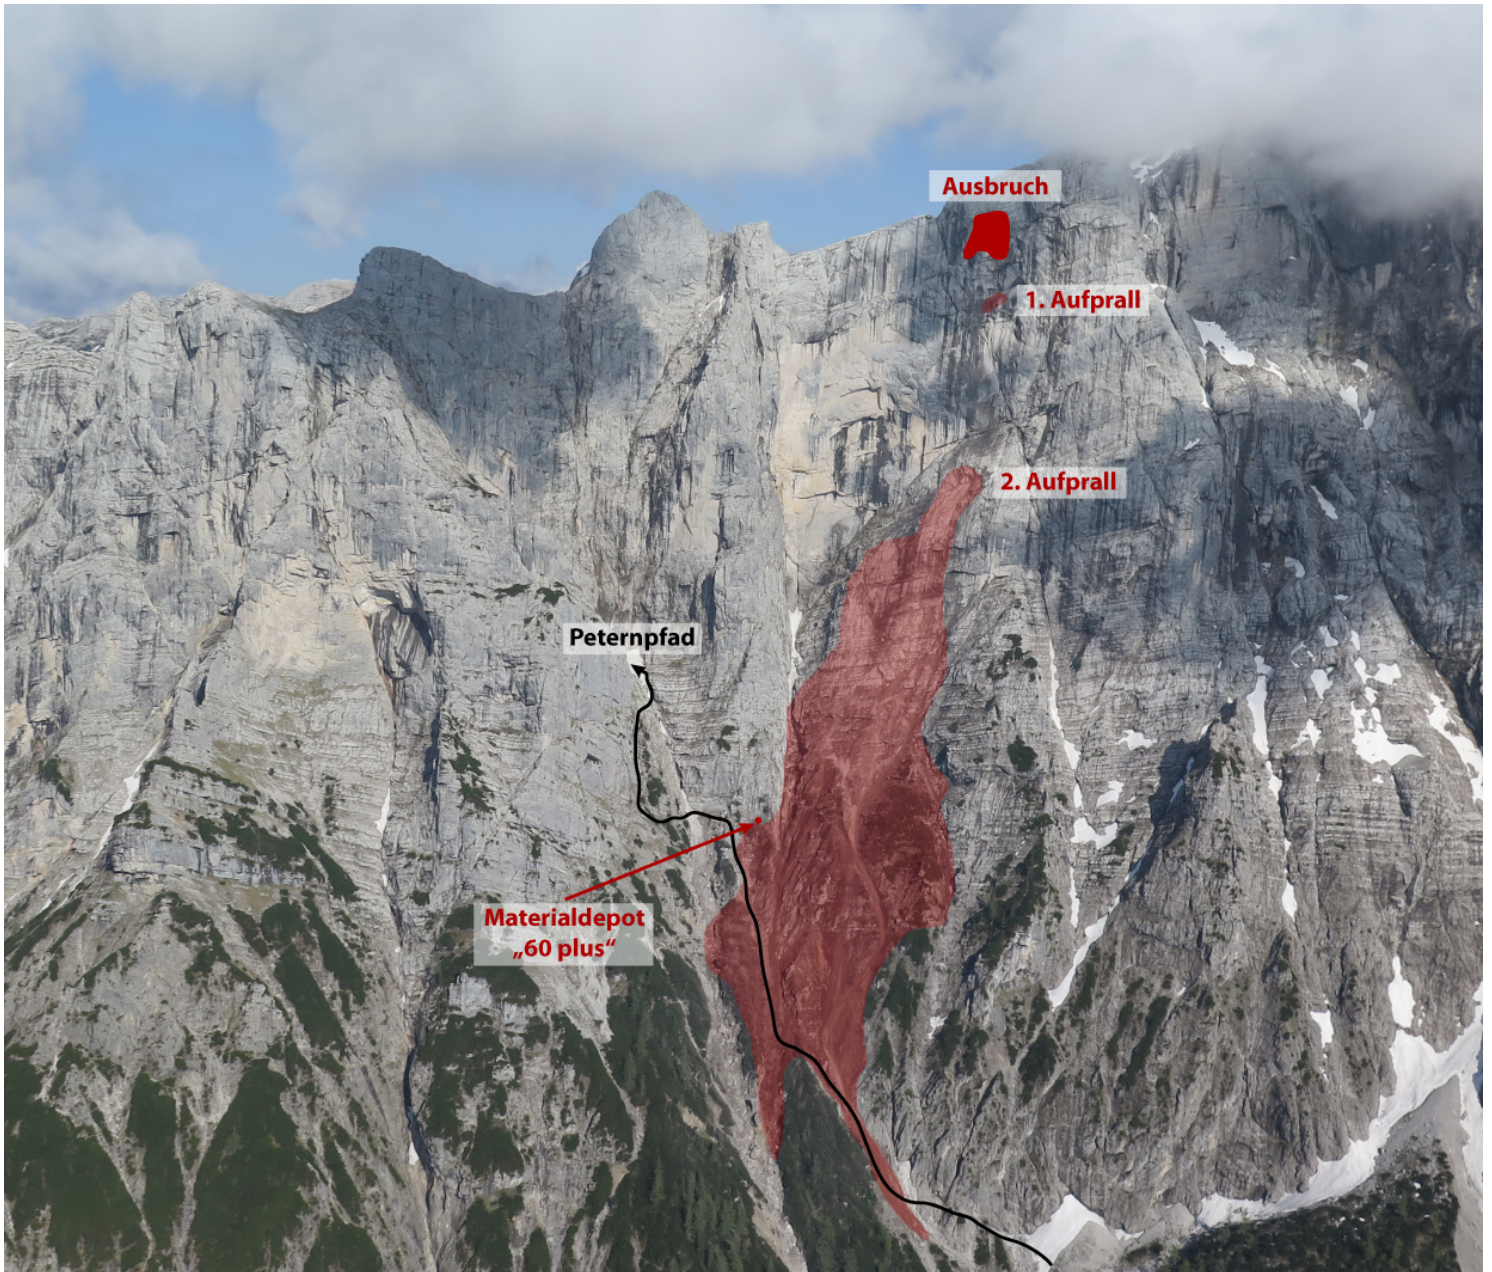
Bild 5: Übersicht mit Sturzbahn am Vorbau (© ARDG Reiter)
